# Restauration einer MAICO md250

## Allgemeines zum Motorrad

## Eckdaten

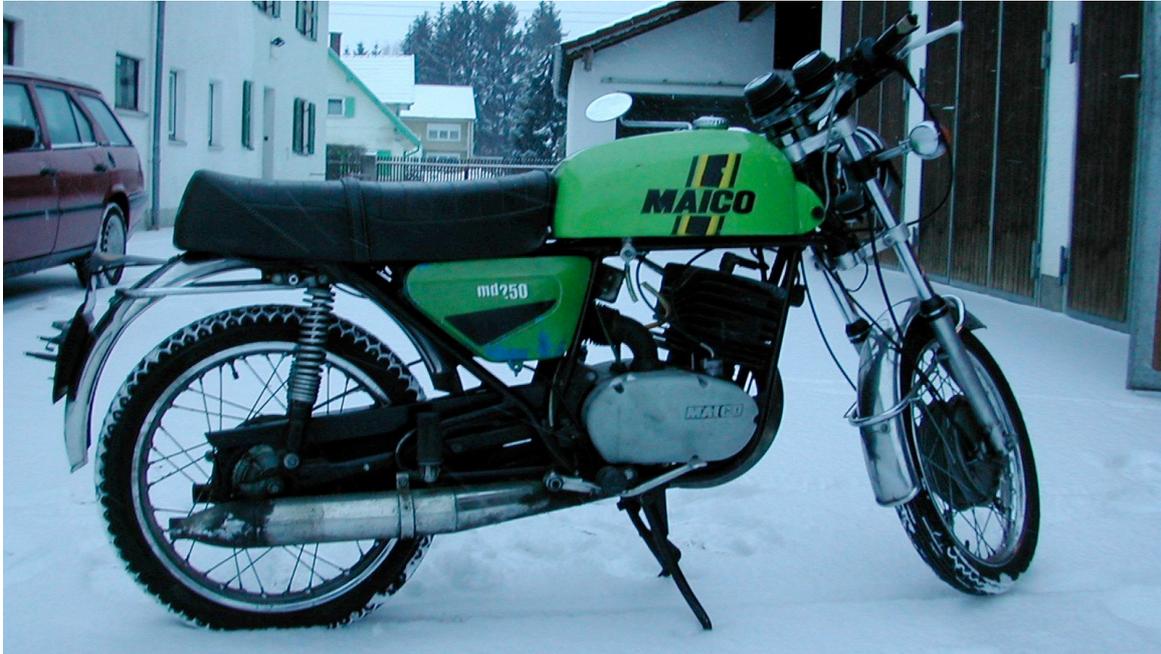
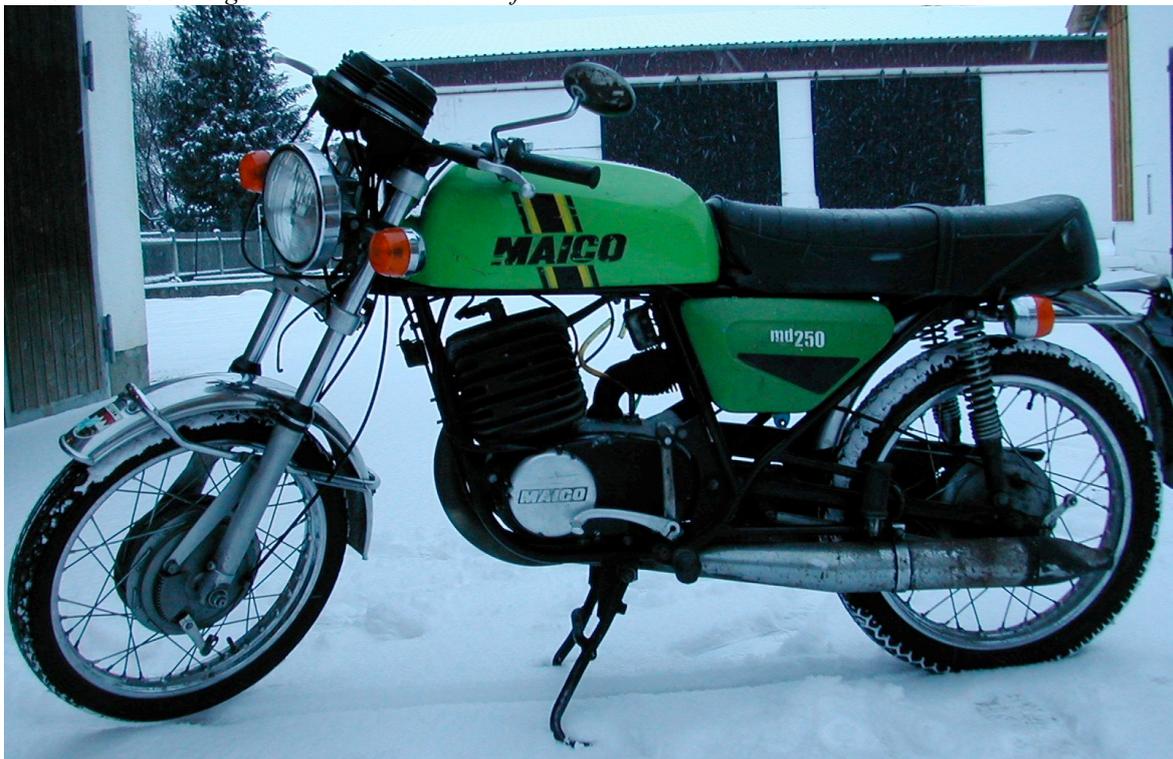
Im Dezember 2005 kaufte ich von Herrn Dr. Daniel Müller das Fahrzeug in einem kompletten und originalen Zustand. Das Motorrad war nicht fahrbereit. Es war fast 15 Jahre unbenutzt in der Garage gestanden. Dem Bike waren typische Standschäden zu Eigen. An der Aussage war also nicht zu zweifeln. Obwohl der Anblick traurig war, konnte man erahnen, dass das Fahrzeug einst gepflegt wurde. Papiere und ein paar Ersatzteile waren ordentlich Archiviert und zahlreich vorhanden, Der Verkäufer machte einen seriösen Eindruck, ich entschloss mich zum Kauf und damit auch zur Restauration.

*Die beiden Fotos zeigen den Zustand beim Kauf*

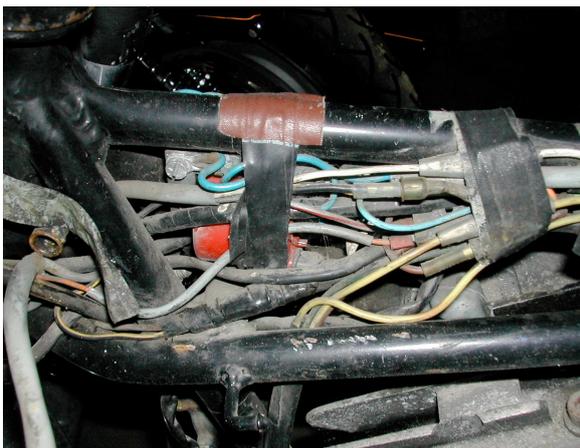
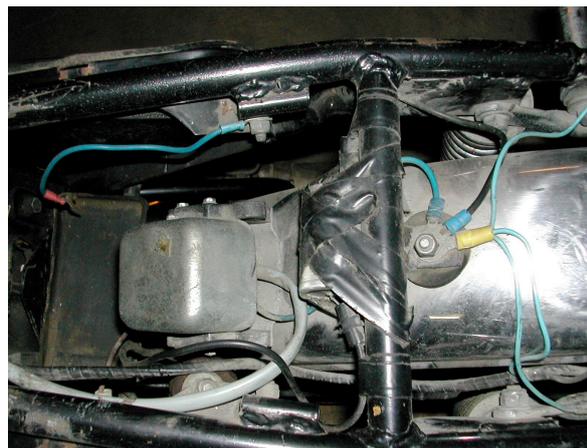
*keine Kompromisse bei der Elektrik. Auch originalheimerei ist hier nicht angebracht*

Alle Kabel wurden erneuert, so dass die gesamte Elektrik bis auf Zündung und Lichtmaschine als neuwertig zu bezeichnen ist. Lange habe ich überlegt Verbesserungen in den Schaltplan einzuarbeiten. Schließlich hat das Motorrad z.B. nur eine einzige Sicherung. Auch die schwache Lichtmaschine (75W) ist für jede Entlastung dankbar. Die Veränderungen wären aber so gravierend, dass nichts vom Original übrig geblieben wäre. Sogar die geschichtsträchtige Zündung von Kröber müsste man ersetzen. Und, was wäre eine Maico ohne Kröber?

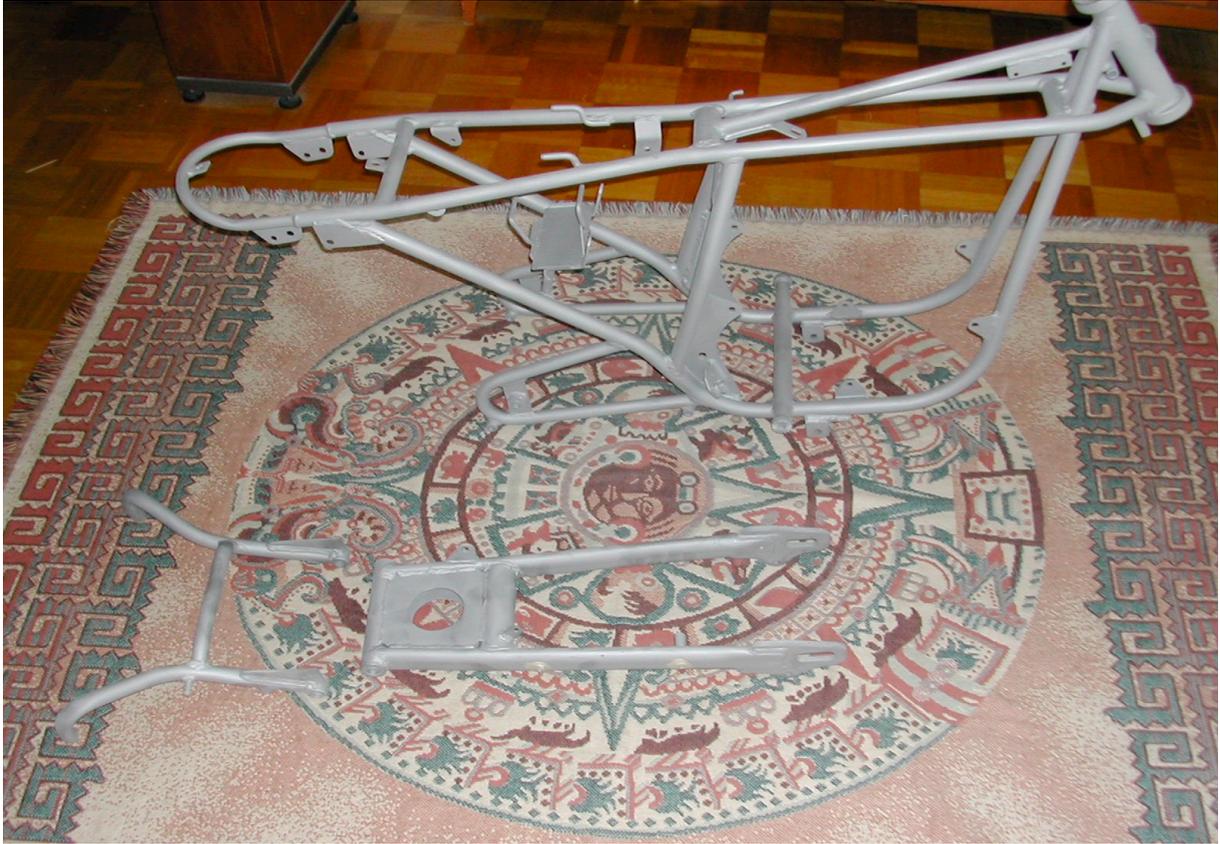
*alter Lack wurde vollständig entfernt*

Der Rahmen und die Schwinge wurden neu in der Originalfarbe lackiert. Es wurde nicht Pulverbeschichtet weil das nur schwer repariert werden kann. Die Gabel wurde mit neuen Dichtringen versehen, neue Federbeine hab ich nach langem Suchen bei Ebay in England gefunden. der Chrom der Federn war nach einer ordentlichen Reinigung auch wieder sehr ansehnlich geworden. Neue Schwingenlager und neu zentrierte Räder brachten das Motorrad dann schnell wieder auf die Räder. Anbauteile wie Kupplungsdeckel, Luftfilterkasten, Seitendeckel etc. wurden eins nach dem anderen aufgearbeitet und dann an den Rahmen angebaut.

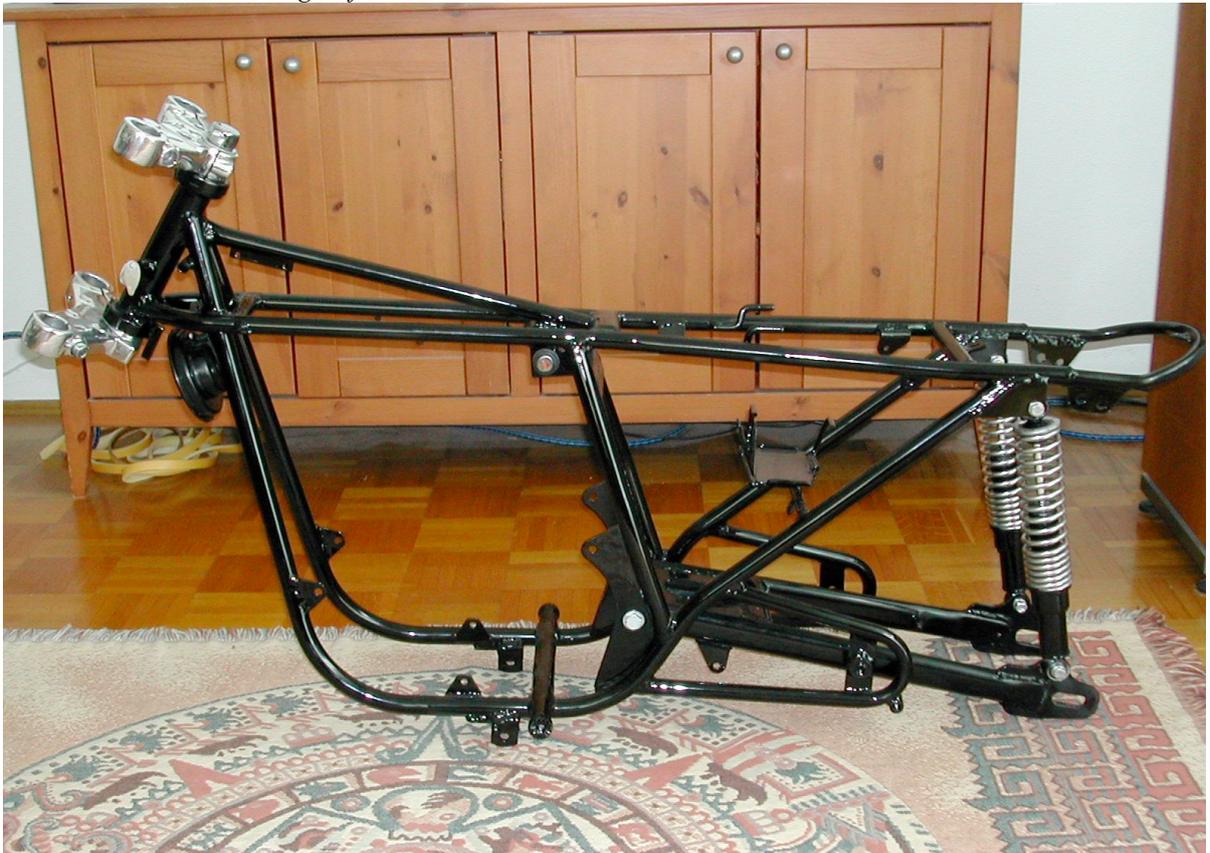
*die Sache entwickelte sich sehr zu meiner Freude*

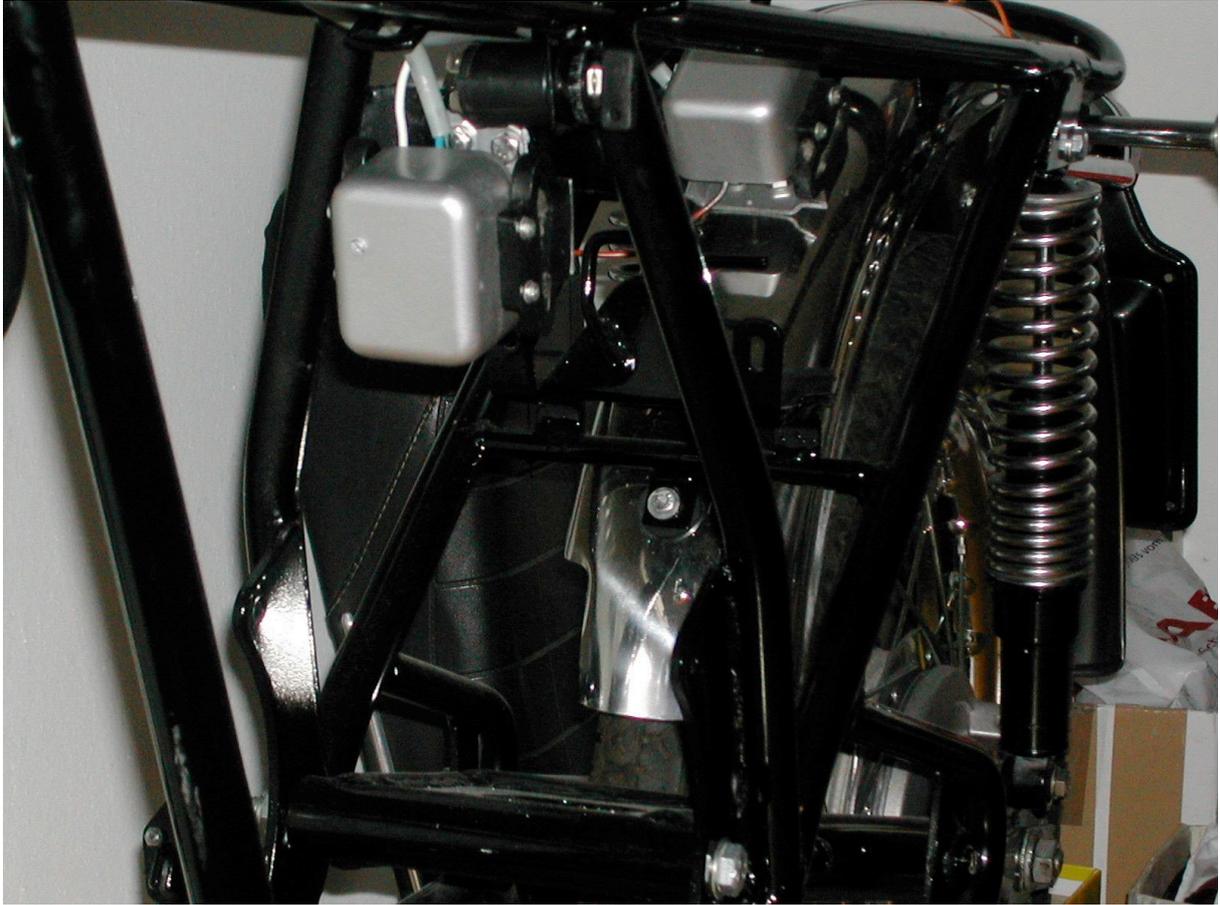
*hier steht sie schon auf den Rädern und fabrikneuem Schutzblech*

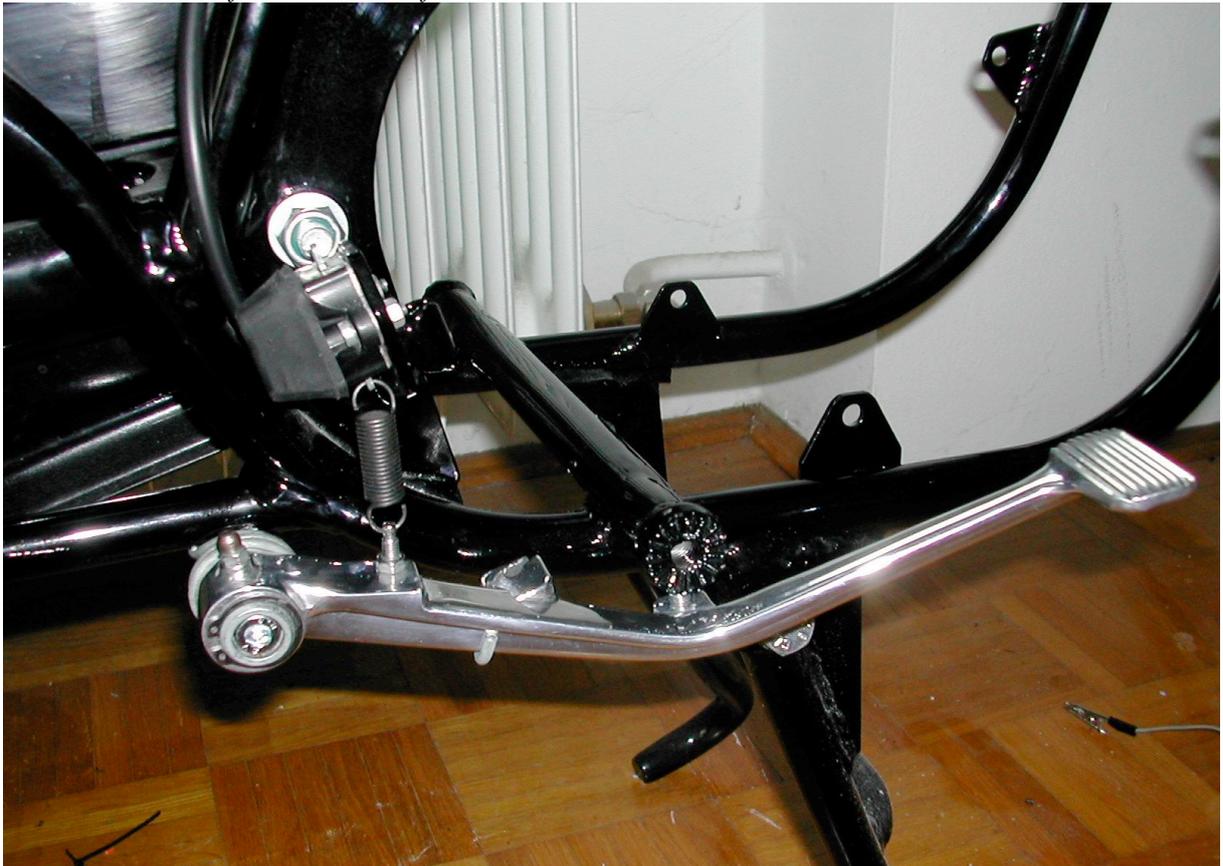
*nur perfekt aufgearbeitete Teile wurden angebaut*

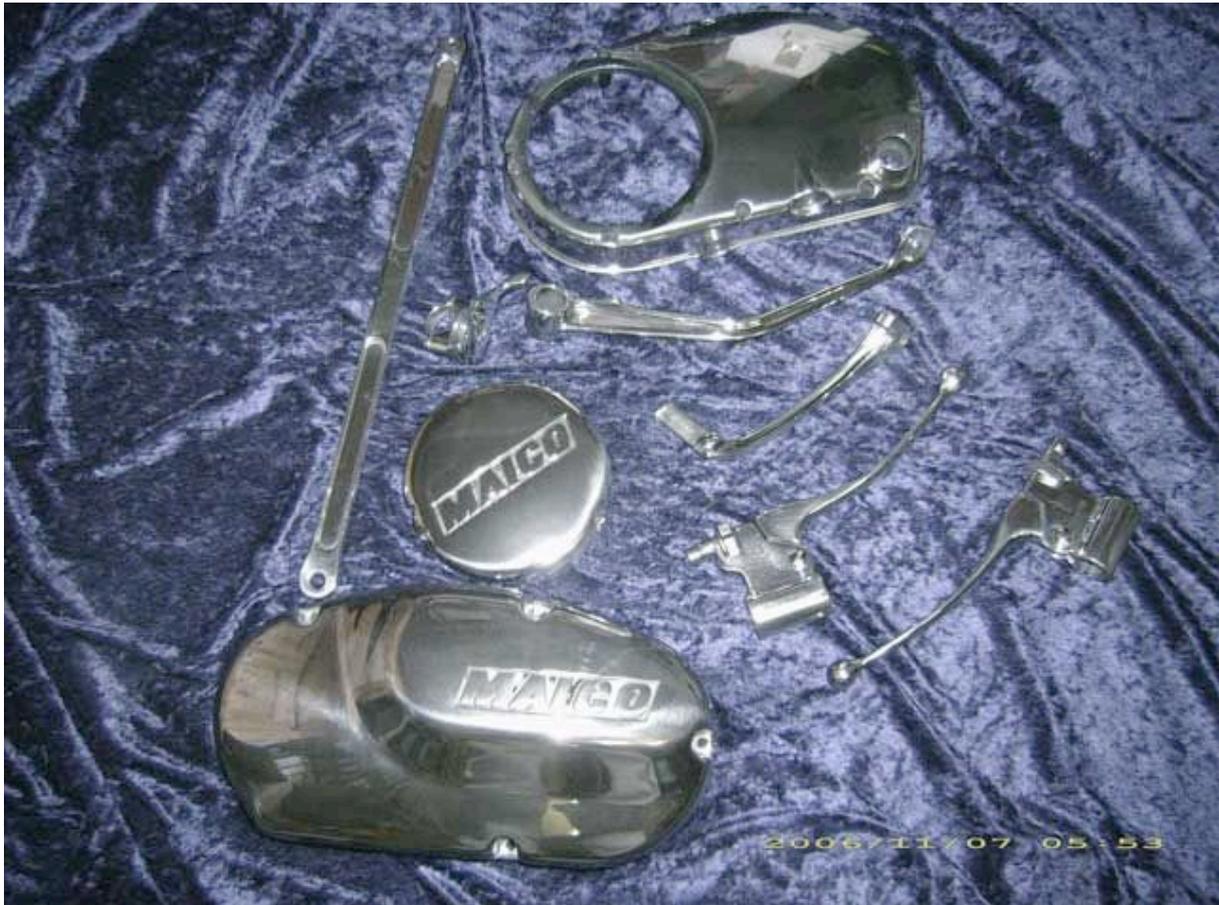
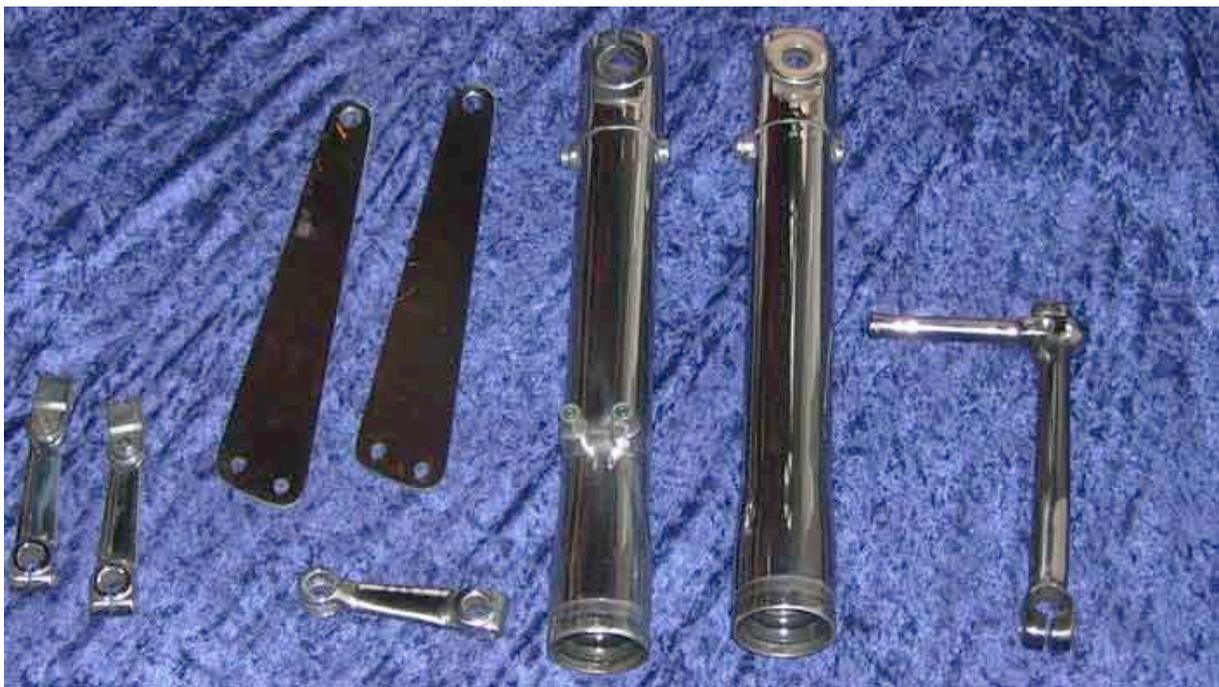
*das Aluminium wurde dank der Firma Schwarz Optical Tuning wieder auf Hochglanz gebracht*

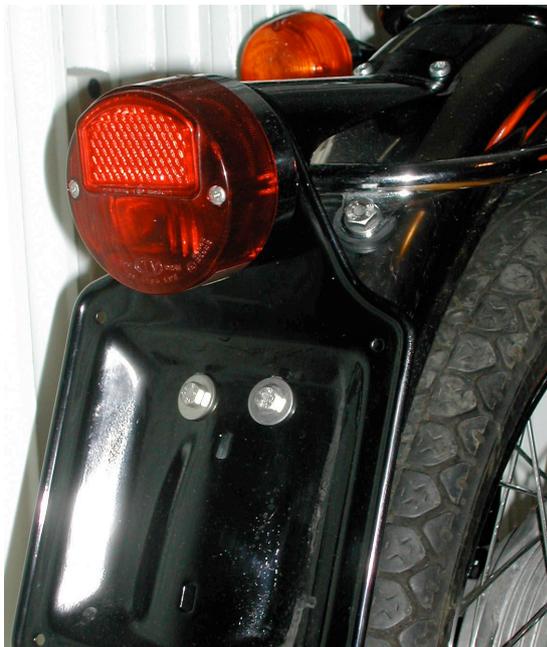
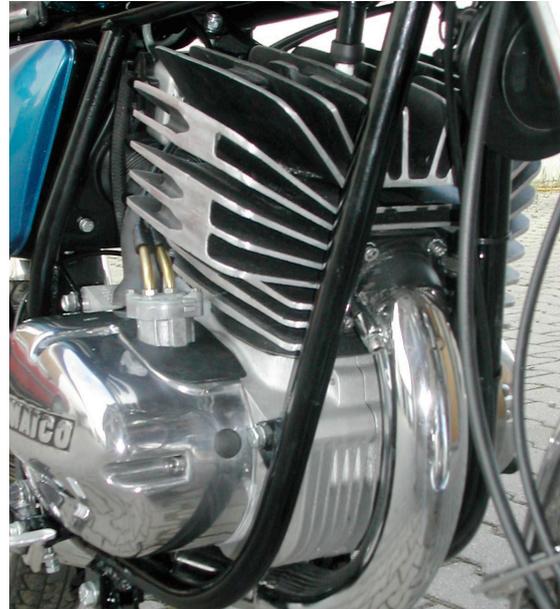
Das Zerlegen des Motors bestätigte die Vorgehensweise. Die Primärkette war am Ende (ein Riss kann das Gehäuse zerstören), Kolben und Zylinder waren wegen eines verschlissenen Wellendichtrings stark verölt, das untere Pleuellager hatte viel zu viel Spiel. Der Motor stand kurz vor einem kapitalen Schaden.

Möglicherweise hat der undichte Wellendichtring durch Leistungsverlust schlimmeres verhindert.

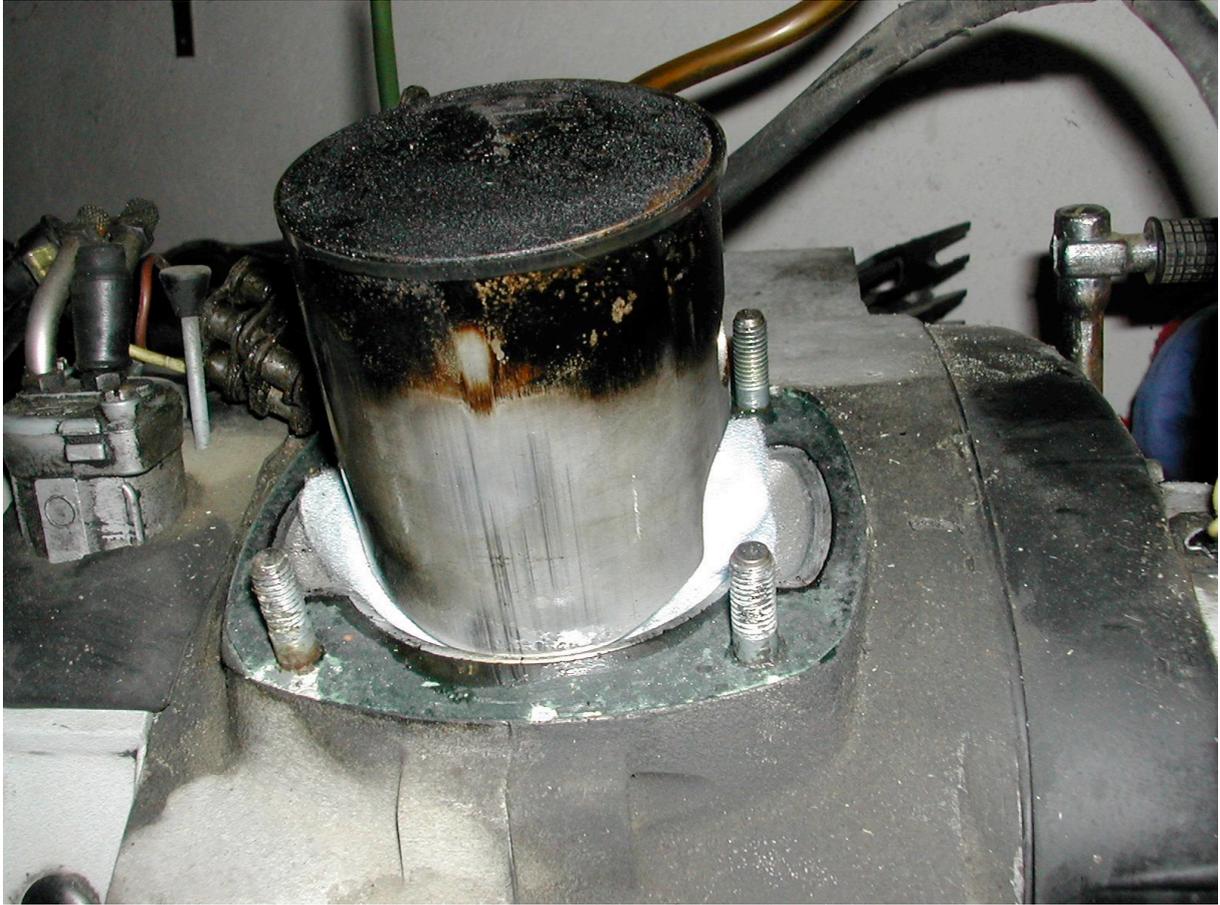
*so sah der Motor anfangs aus*

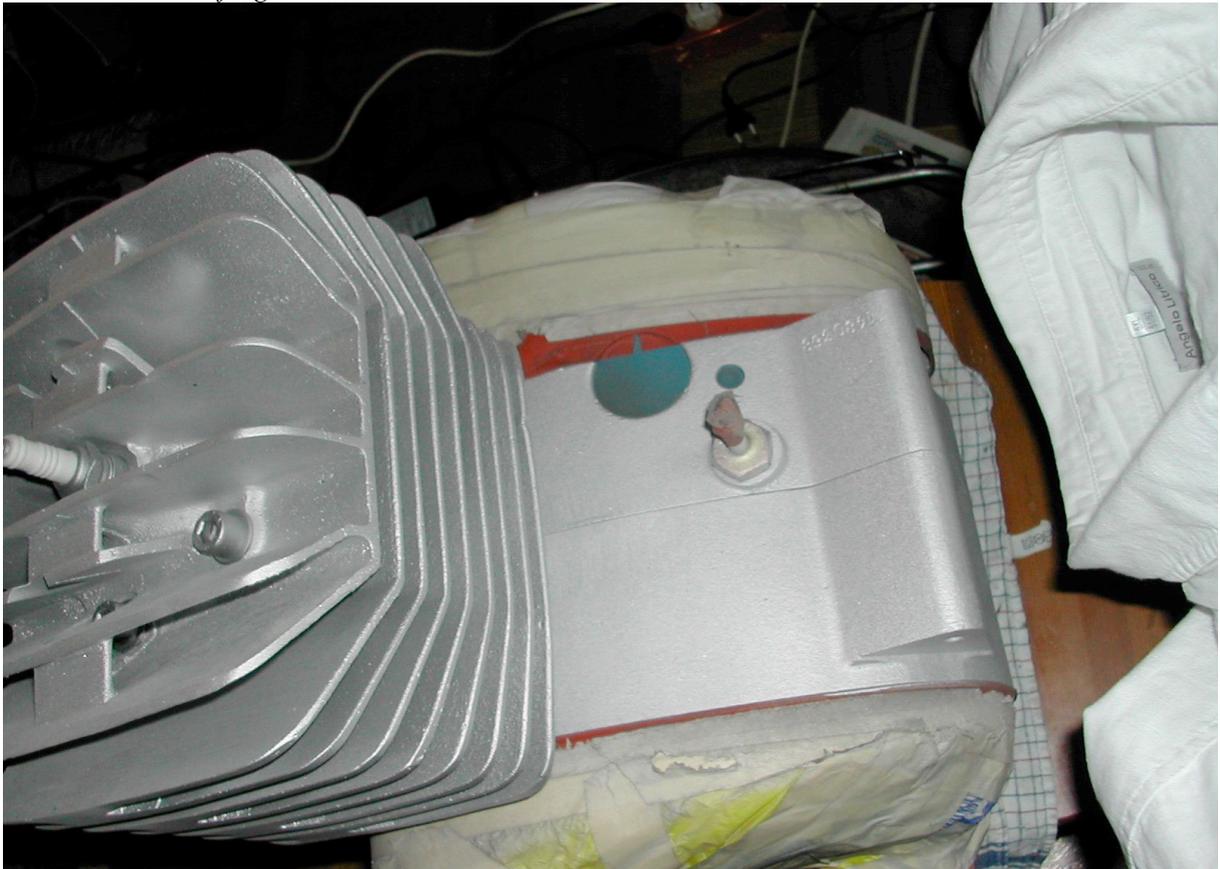
*nach dem Glasperlenstrahlen ist das Gehäuse wieder im Neuzustand*

Vor dem Zerlegen wurde der Motor noch Glasperlengestrahlt. Es ist unglaublich, der Dreck von Jahrzehnten verschwindet und das Gehäuse sieht anschl. wieder fabrikneu aus. Man kann das leider nur machen wenn man den Motor öffnet. Das feine Glas findet trotz akribischen abdichten den Weg in den Motor und würde für schnellen und gründlichen Verschleiß sorgen.

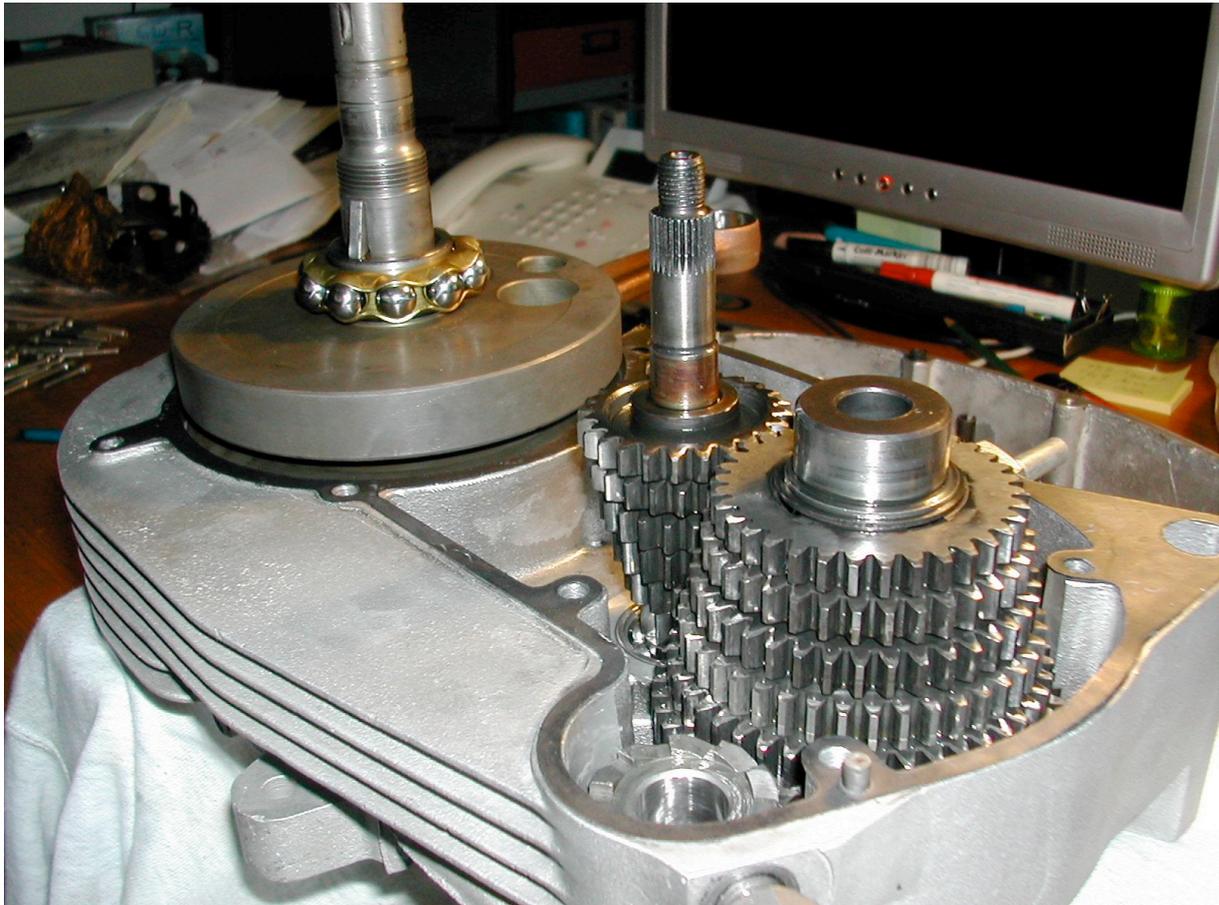
*Einblicke ins Getriebe und der Kurbelwelle*

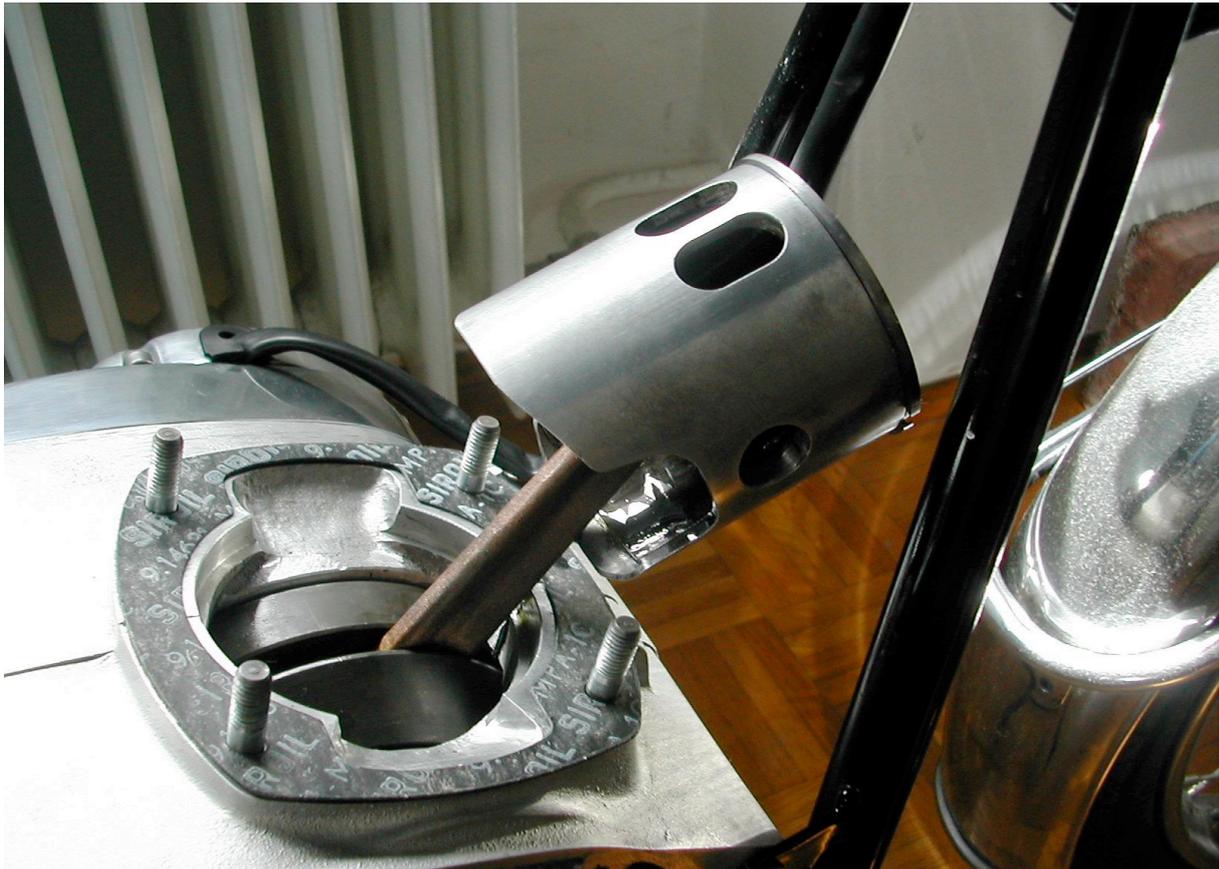
*das teuerste Detail-Foto, die komplett überholte Kurbelwelle kostet über 600,-Euronen*

Es gab auch erfreuliches zu berichten, beispielsweise zeigten sich Getrieberäder, Zylinder und Kolben nach der Reinigung in erfreulich guter Verfassung. Natürlich wurden alle Lager, Dichtungen etc. erneuert. Die Kurbelwelle wurde von einer namhaften Firma überholt. Es wurde eine neue Pleuelstange und neue Lager eingepresst. Alle Teile natürlich nur vom feinsten (Silberkäfig für das Pleuellager und Messingkäfig für die Schulterlager etc.).

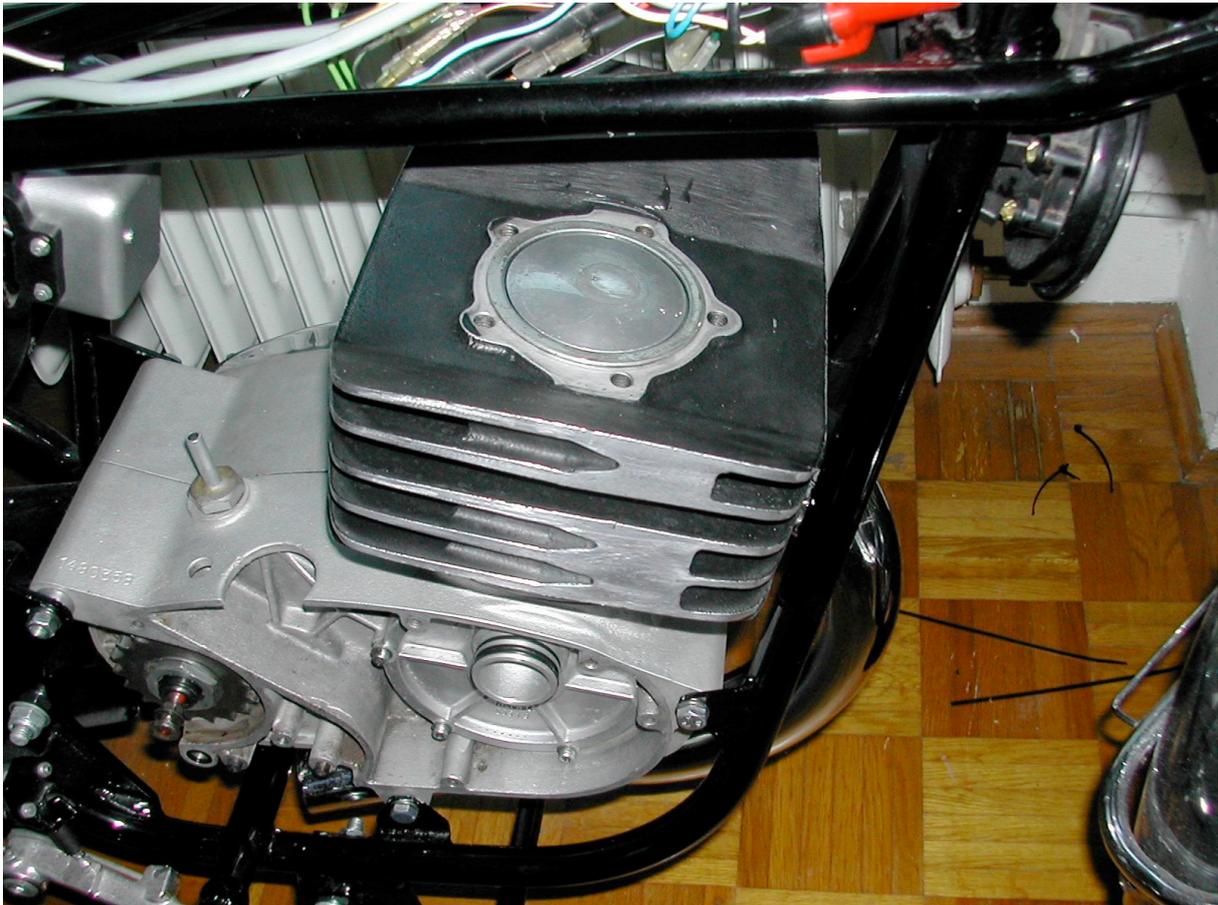
*Zylinder und Kolbenmontage*

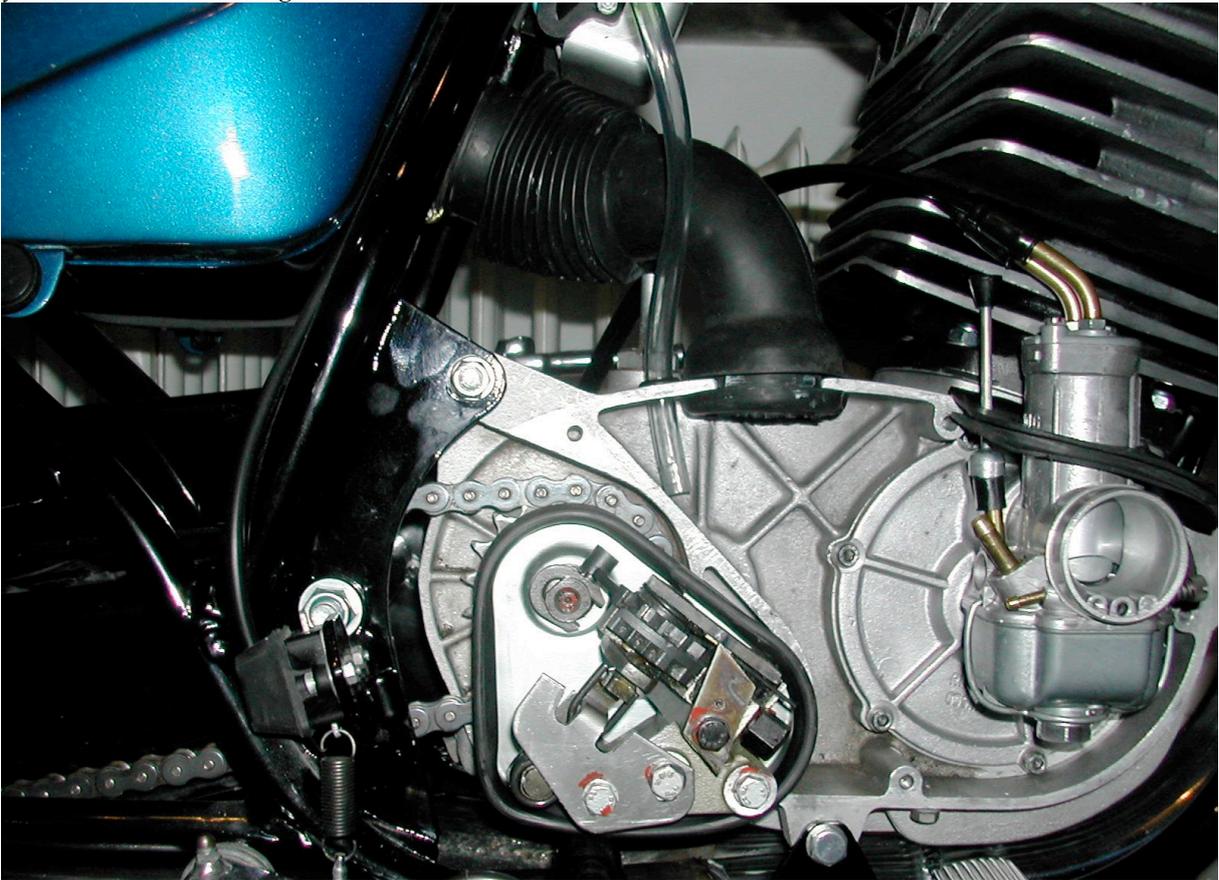
*der fertige Motor mit Drehschieber und Vergaser*

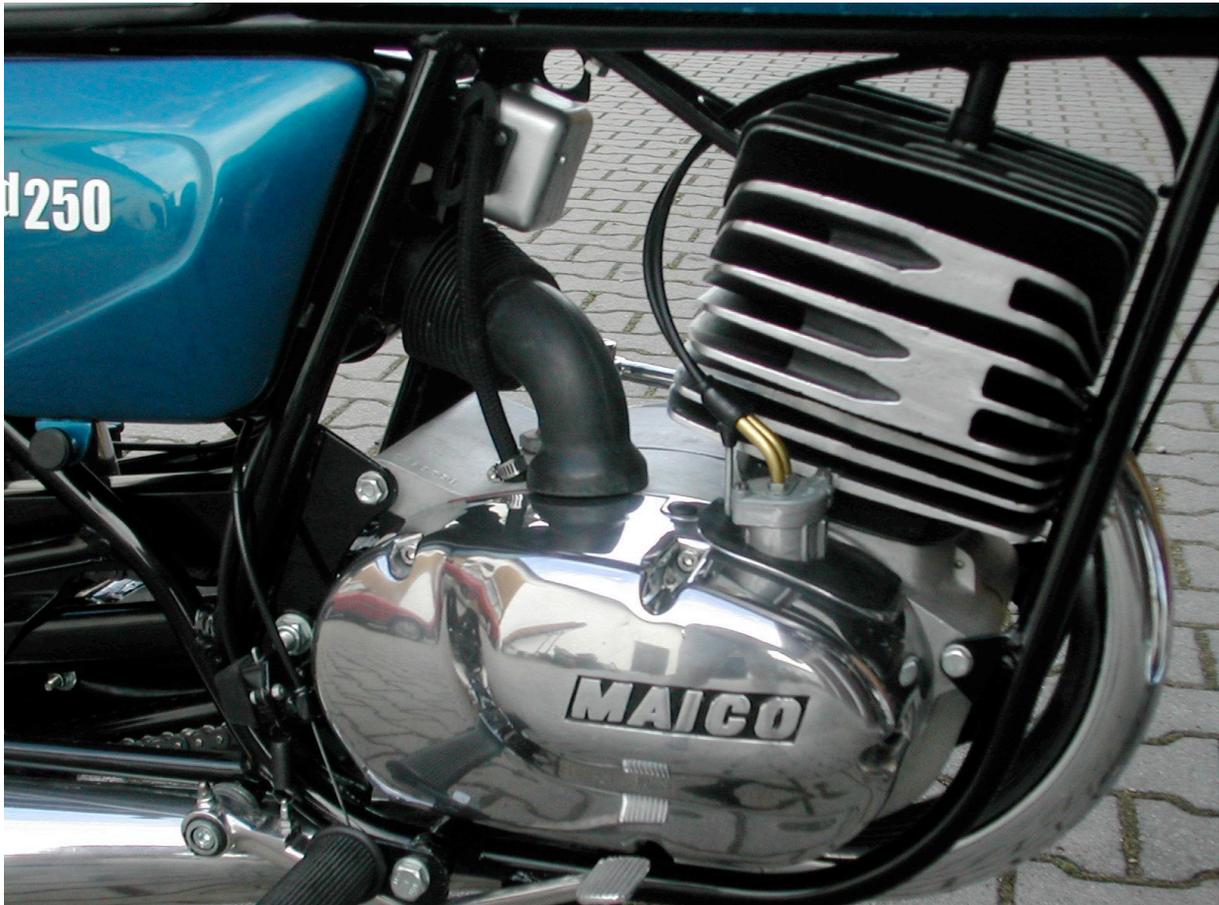
*auch die Gummitteile und alle Schrauben sind erneuert*

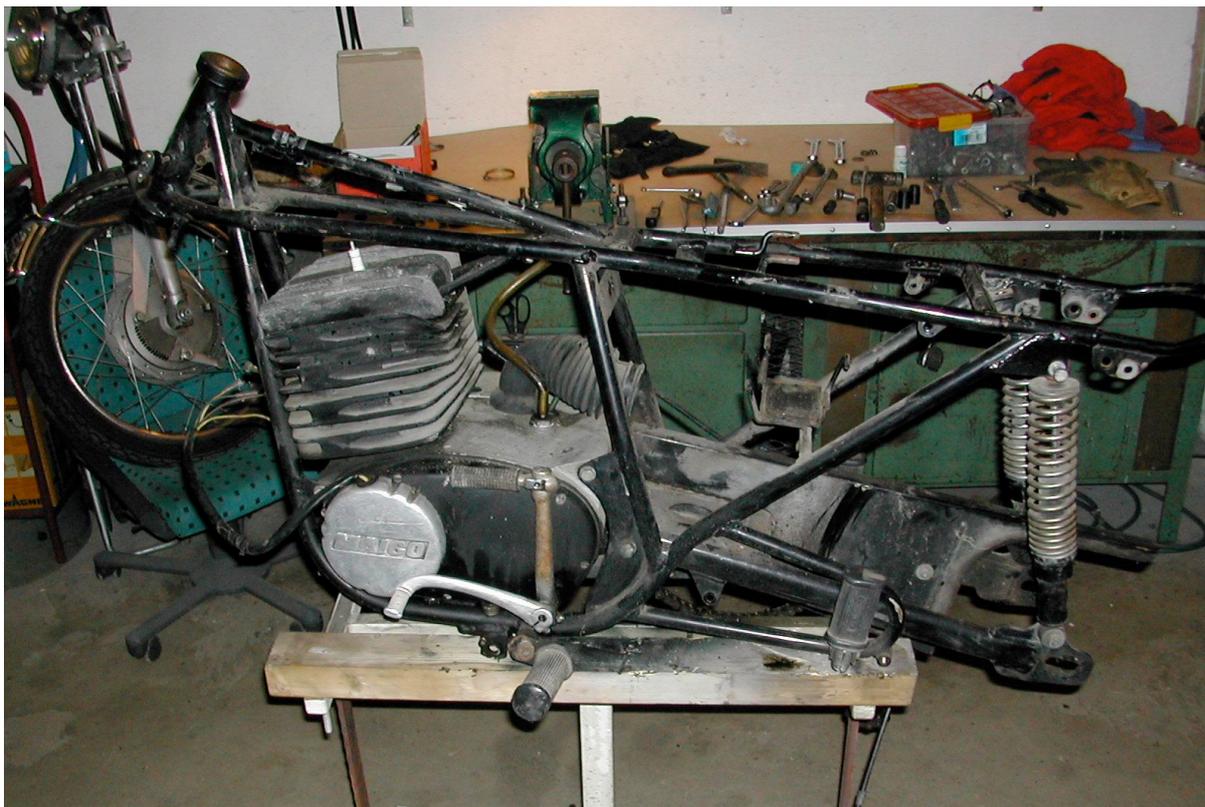
*das Vor- und Nachher ist immer wieder verblüffend*

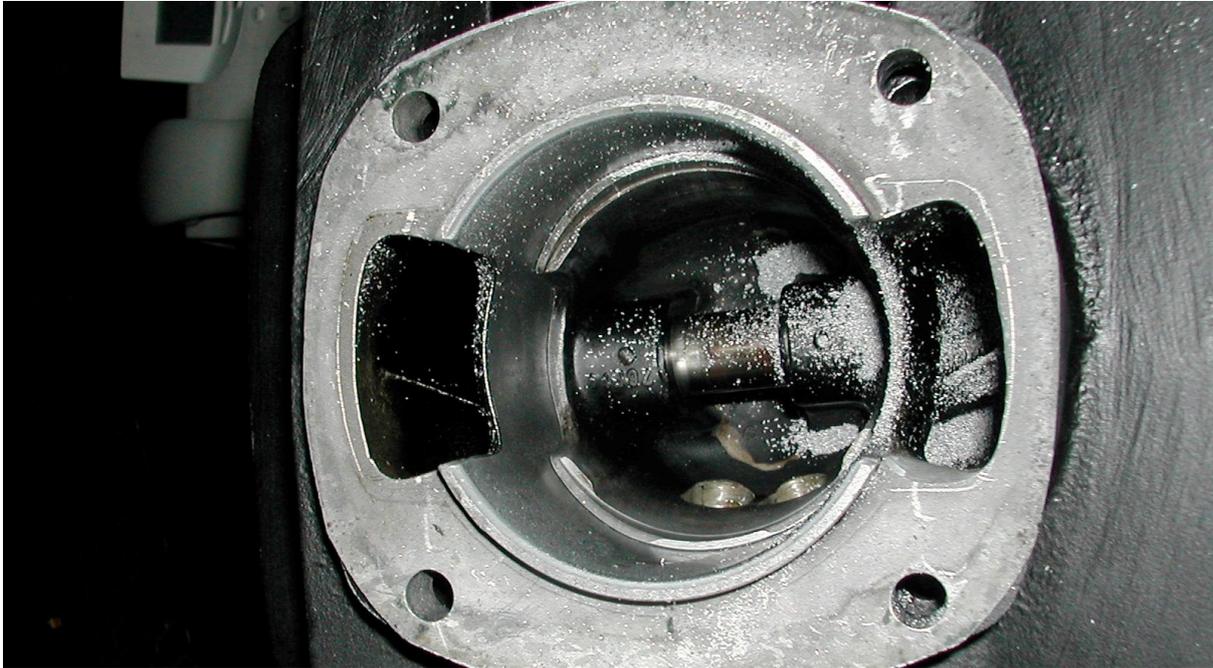
*Die Fräsarbeiten sind müsig und zeitintensiv*

Um der Maico im Sinne der Bestimmung gerecht zu werden muss sie jederzeit in der Lage sein, einen vergleichbaren Reiskocher aus der selben Zeit abzuletern. Damit das auch für 350ccm Maschinen gilt, wurden die Überstromkanäle an den Übergängen optimiert. Die Fotos zeigen die leichten Eingriffe. Das Ergebnis verblüfft weil die Überstromkanäle in der Konstruktion nach Aussage von Hans Hinn eigentlich zu klein geraten waren.

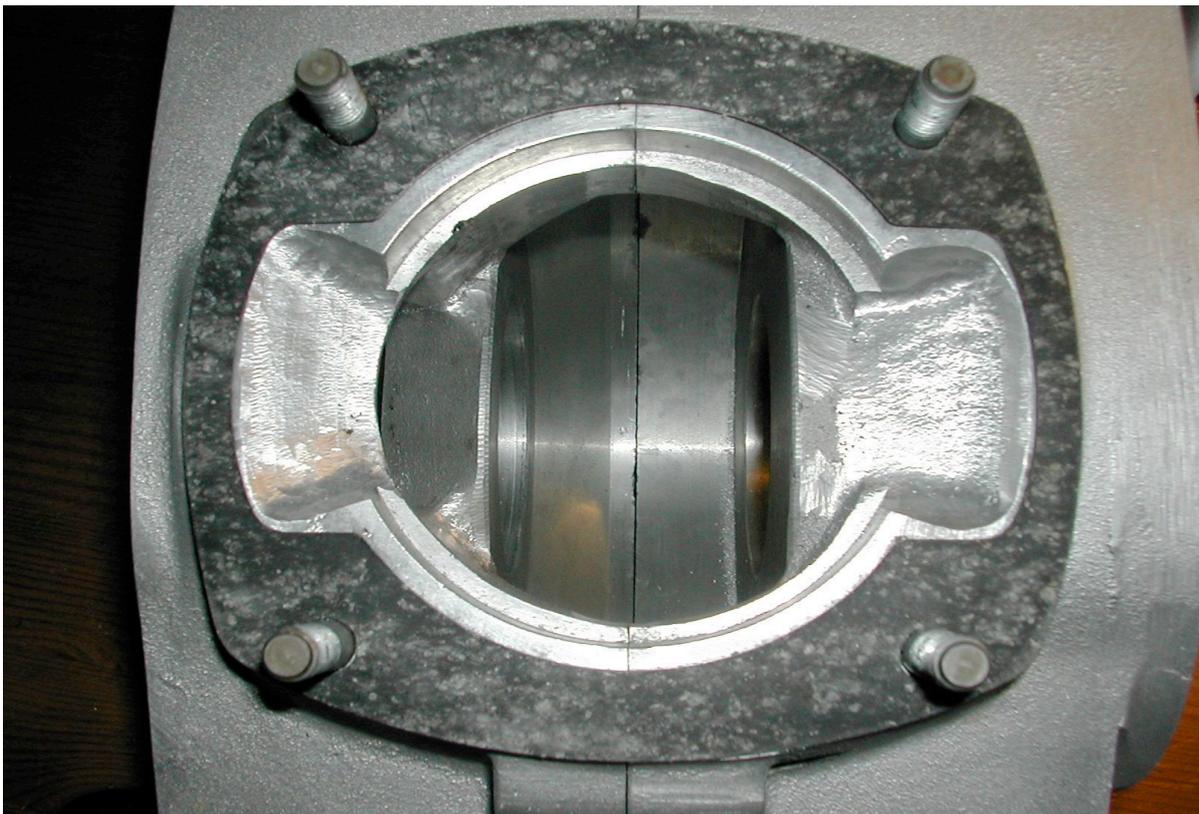
*die Übergänge vom Gehäuse zum Zylinder müssen genau angeglichen werden*
